OPIS TECHNICZNY

marka – Citroen

model – Berlingo

nr rejestracyjny – PO-3X424

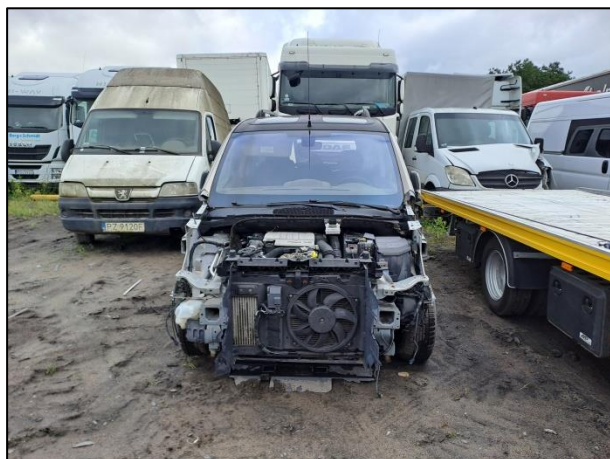
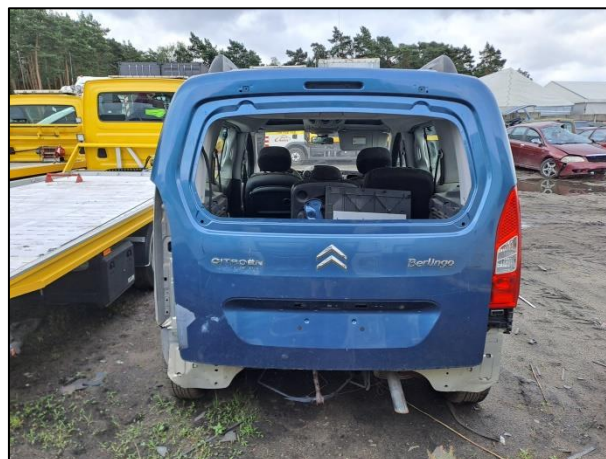
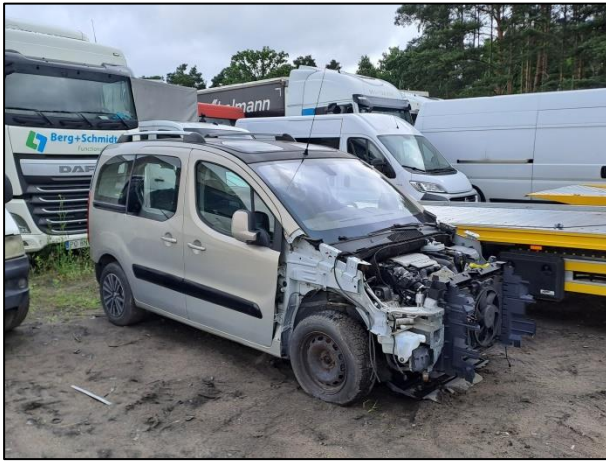
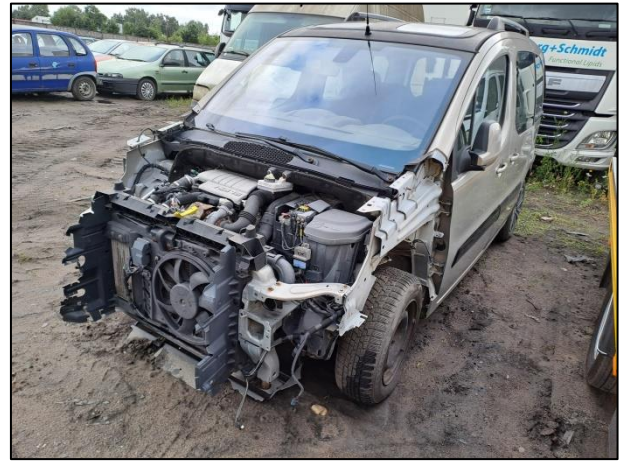
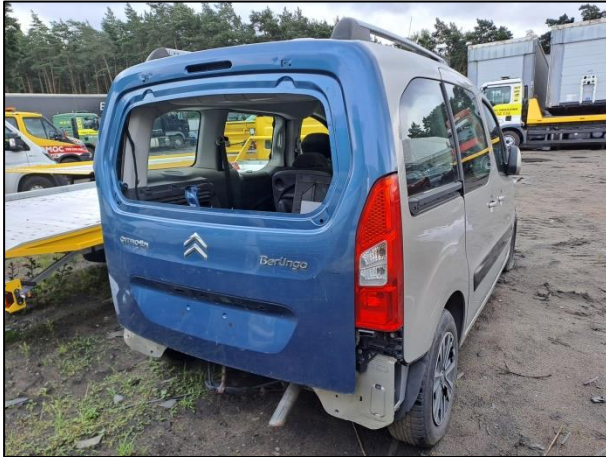
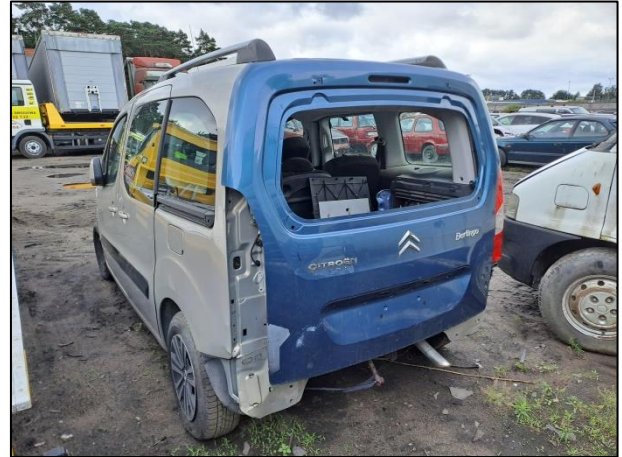
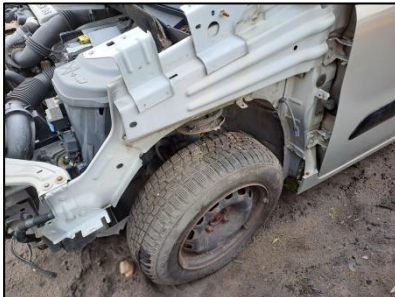
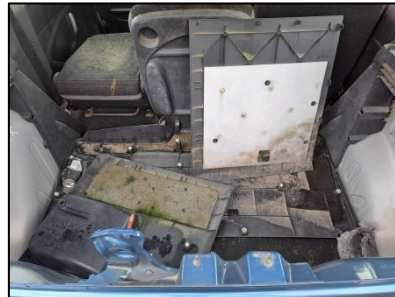
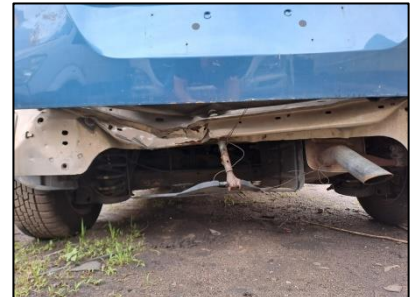
Nr punktu kontroli	Kontrolowany element	Zmierzony przedział grubości powłoki lakierowanej [µm]	
		od	do
1	Błotnik przedni lewy	brak	brak
2	Drzwi lewe przednie	146	151
3	Drzwi lewe tylne	121	166
4	Błotnik lewy tylny	133	425
5	Drzwi bagażnika	98	111
6	Błotnik tylny prawy	119	177
7	Drzwi prawe tylne	93	108
8	Drzwi prawe przednie	82	115
9	Błotnik przedni prawy	brak	brak
10	Pokrywa silnika	brak	brak
11	Dach	-	-

Zgodnie z powyższymi pomiarami można przyjąć tezę, iż z części karoserii, które znajdują się na pojeździe jedynie tylny lewy błotnik mógł być uszkodzony i naprawiany. Aktualny stan techniczny opisany jest poniżej jak i pokazany na załączonych zdjęciach. Podłoga pojazdu w tylnej części uszkodzona. Ponadto na pojeździe widoczne przerysowania lakieru, uszkodzenia warstwy wierzchniej, wgniecenia. Brak przednich błotników, pokrywy silnika, pasa przedniego. Tylne drzwi z innego pojazdu.

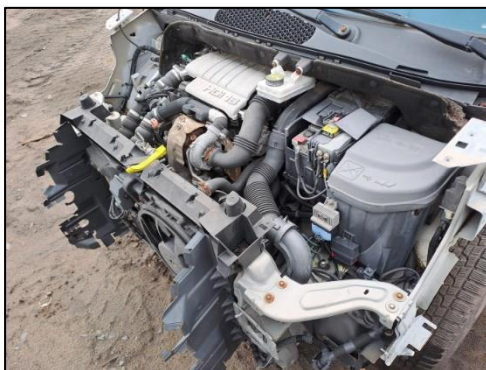
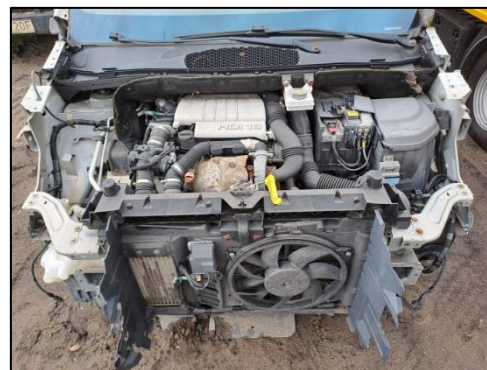
Komora silnika bez wszystkich osłon. Brak możliwości sprawdzenia działania oraz kompletności silnika i jego podzespołów.

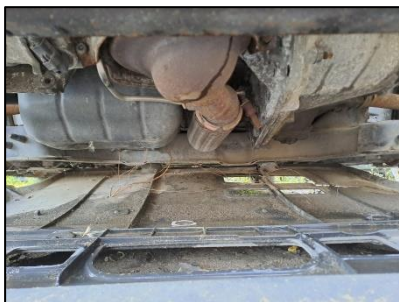
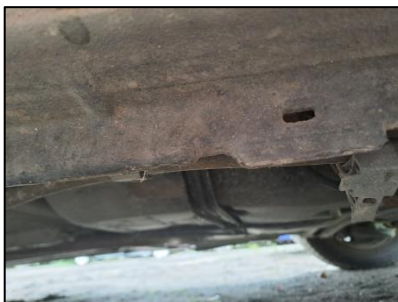
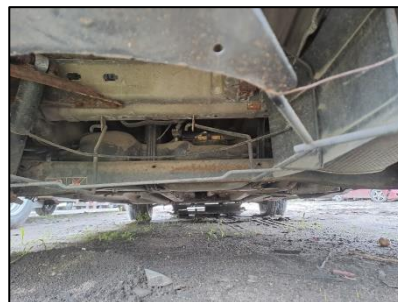
Układ kierowniczy, układ hamulcowy oraz wydechowy bez możliwości sprawdzenia. Widoczna tak miejscowa jak i powierzchniowa korozja podwozia. Wgnieciona płyta podłogowa.

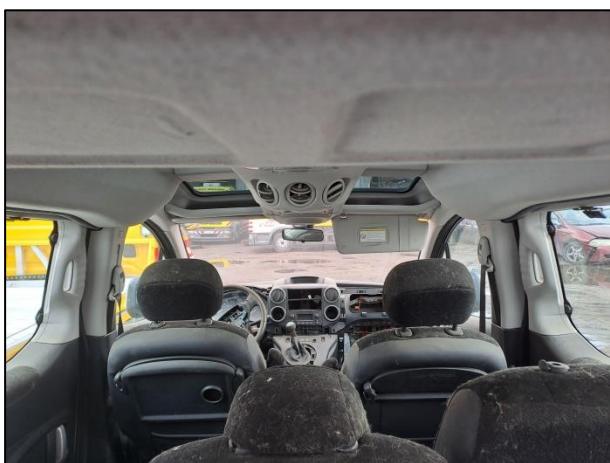
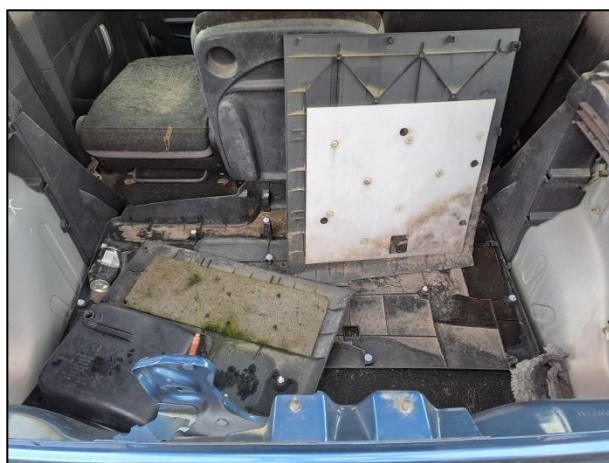
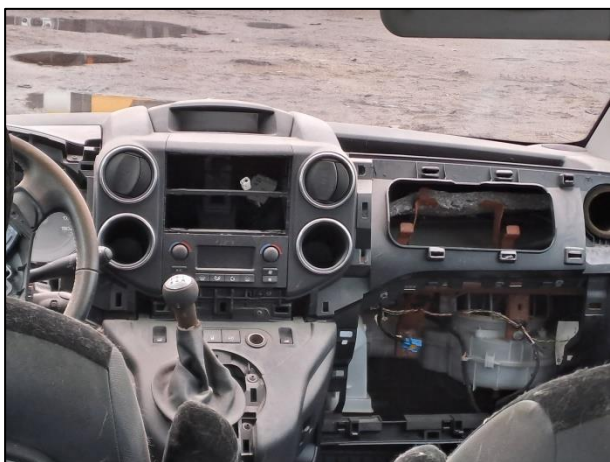
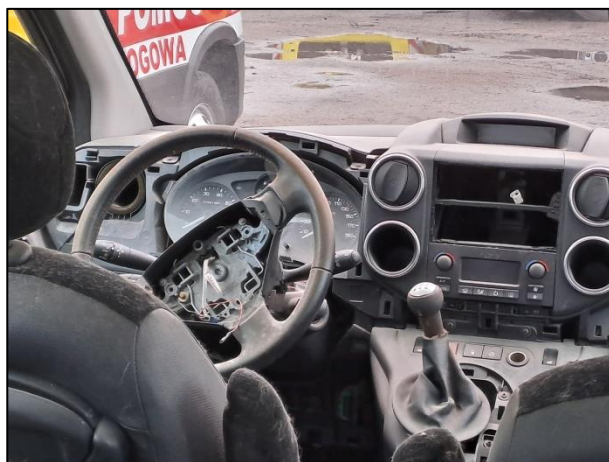
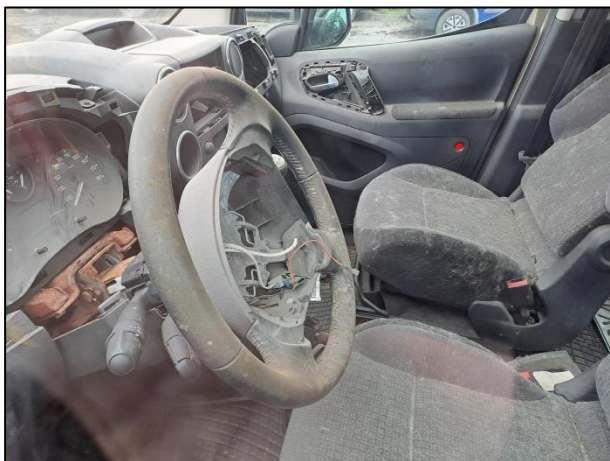
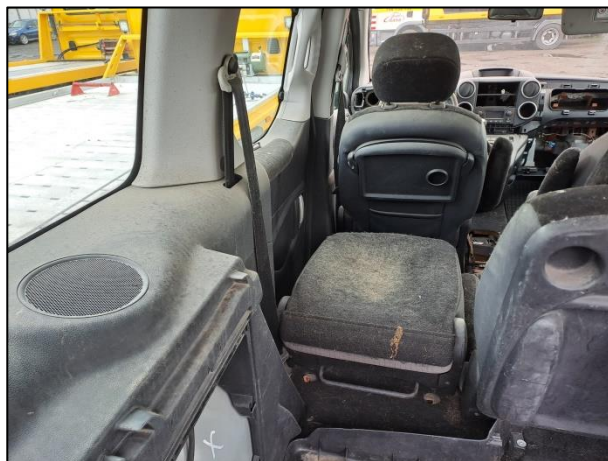
Brak wszystkich przednich i bocznych lamp w tym kierunkowskazów, brak lewej tylnej lampy zespolonej oraz górnej lampy hamowania. Instalacja elektryczna bez możliwości sprawdzenia. Wnętrze pojazdu w tym deska rozdzielcza oraz koło kierownicy w znacznym stopniu zdekompletowane oraz zapleśniałe siedzenia i wykładziny. Elementy stalowe pokryte korozją.

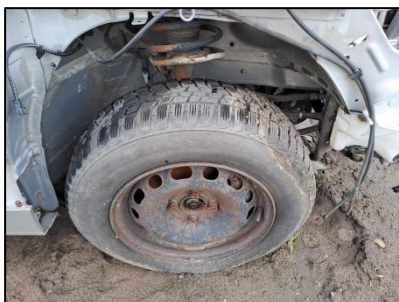
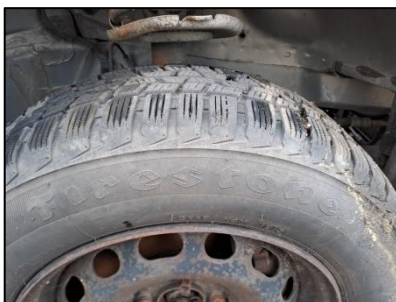
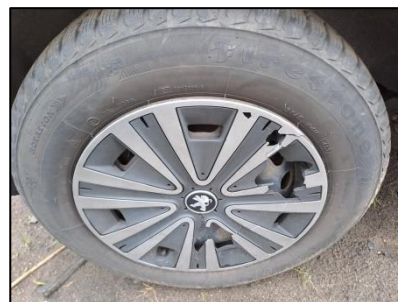
Obęcze kół z widoczną korozją. Opony z roku 2013. Stopień zużycia określono w wysokości 80 %.
