Znak sprawy: **3026-SEE.7113.358.2023**

Opinia uzupełniająca (**UI**) biegłego z dnia 19.07.2024r., do opinii nr **PJ/4/02/2023**.

**Cel opinii uzupełniającej:**

Oszacowanie wartości 2 kontenerów morskich pominiętych omyłkowo podczas sporządzania opinii głównej (iub: zasadniczej, podstawowej).

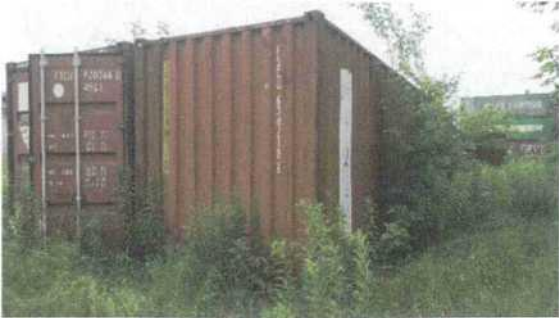
Kontener morski 40-sto stopowy typu HC (High Cube). Kompletny, sprawny i w przeciętnym stanie technicznym.

Fot. 1 - kontener dodatkowy nr 1 (nieuszkodzony)

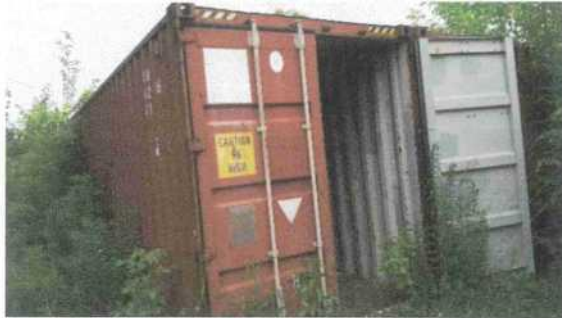
Fot. 2 - kontener dodatkowy nr 1 (nieuszkodzony)

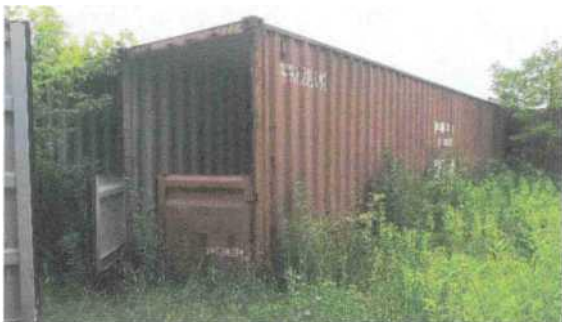
Kontener morski 40-sto stopowy typu HC (High Cube). Uszkodzony - odcięte drzwi poniżej połowy ich wysokości.

Fot. 4 - kontener dodatkowy nr 2 (uszkodzony)
