Znak sprawy: **3026-SEE.7113.358.2023**

Opinia uzupełniająca (**UI**) biegłego z dnia 19.07.2024r., do opinii nr **PJ/4/02/2023**.

Oszacowanie wartości 2 kontenerów morskich pominiętych omyłkowo podczas sporządzania opinii głównej (iub: zasadniczej, podstawowej).

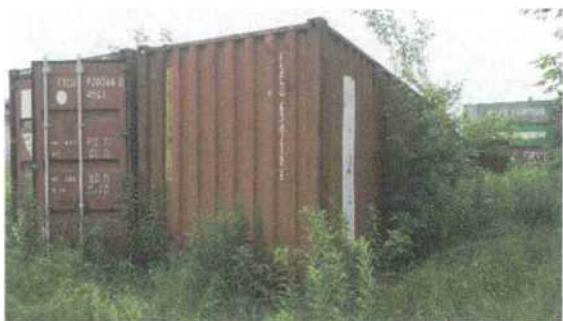
Kontener morski 40-sto stopowy typu HC (High Cube). Kompletny, sprawny i w przeciętnym stanie technicznym.

Fot. 1 - kontener dodatkowy nr 1 (nieuszkodzony)

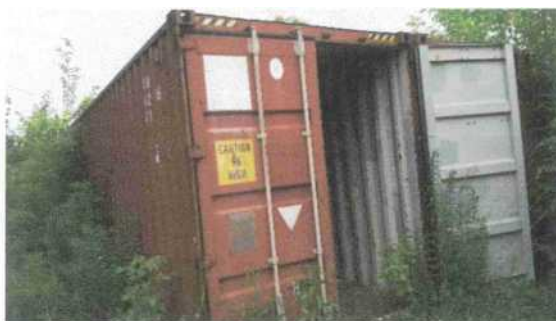
Fot. 2 - kontener dodatkowy nr 1 (nieuszkodzony)

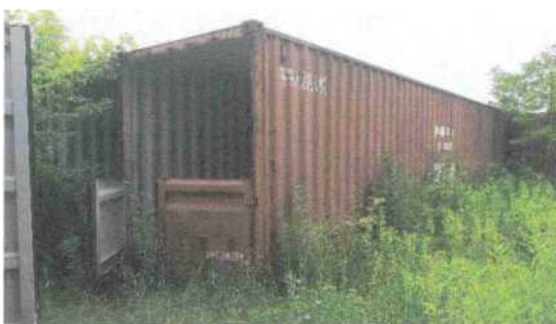
Kontener morski 40-sto stopowy typu HC (High Cube). Uszkodzony - odcięte drzwi poniżej połowy ich wysokości.

Fot. 4 - kontener dodatkowy nr 2 (uszkodzony)
