OPIS TECHNICZNY

1. Mercedes

2. Volkswagen Caddy (nr 1)

3. Volkswagen Caddy (nr 2)

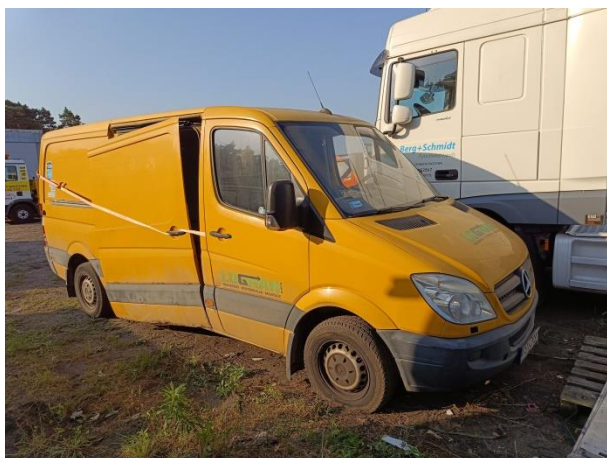
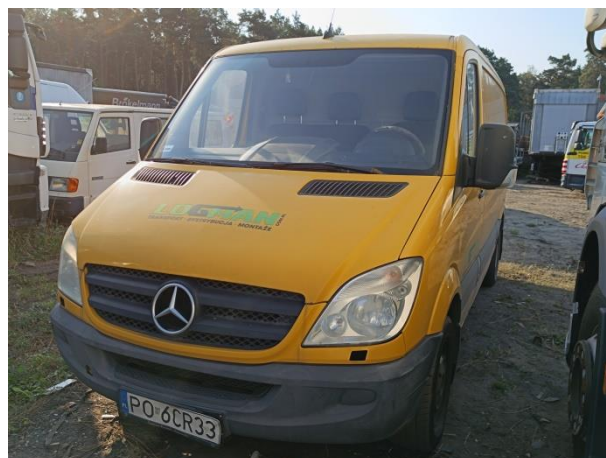
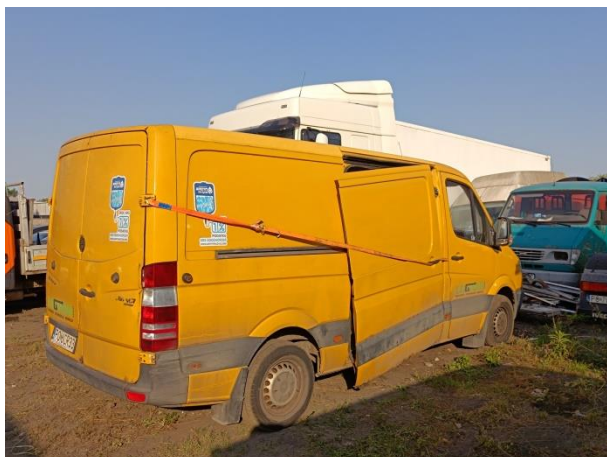
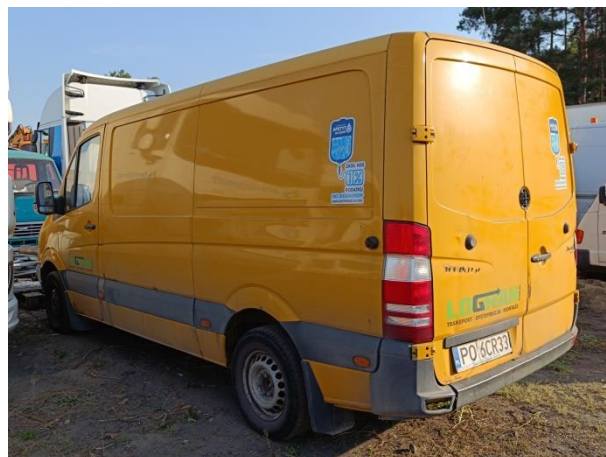
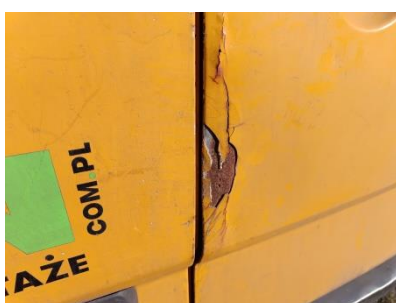
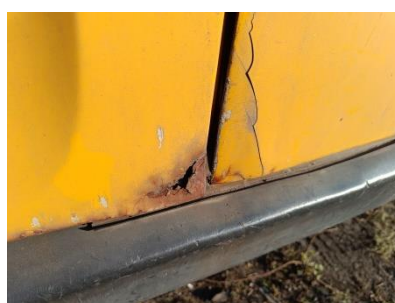
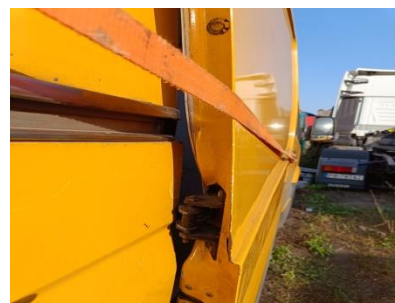
Nadwozie

Widoczne spękania lakieru oraz pęcherze korozyjne. Korozja tak powierzchniowa jak i na wskroś. Widoczne również uszkodzenia warstwy lakieru i wgniecenia. Suwane drzwi boczne części ładunkowej uszkodzone. Przeprowadzone badania grubości lakieru załączono w poniższej tabeli wskazują, iż dwa elementy były szpachlowane i powtórnie lakierowane.

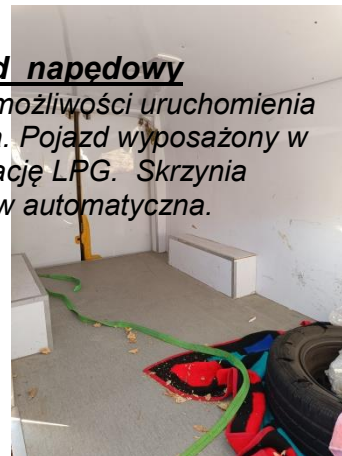
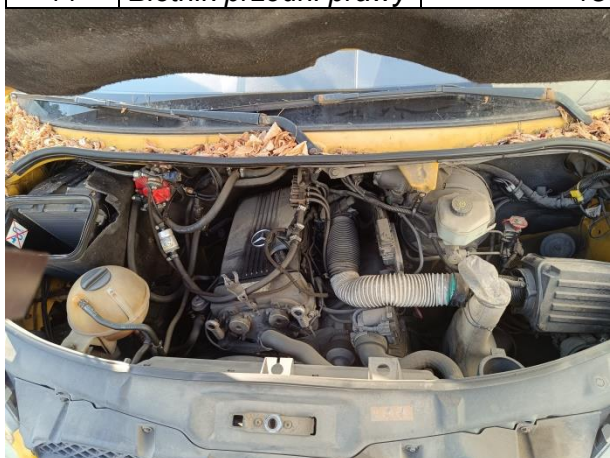
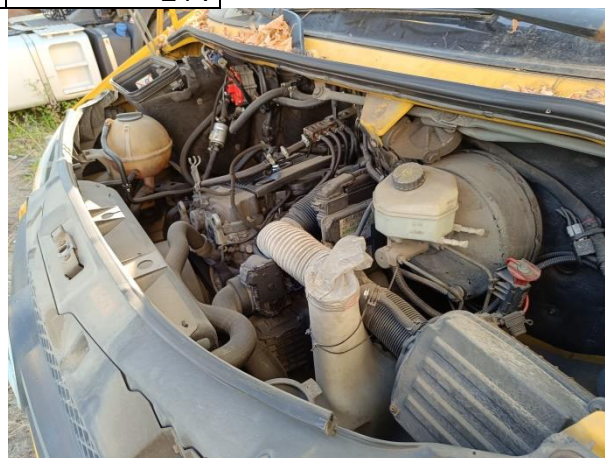
Układ napędowy

Brak możliwości uruchomienia silnika. Pojazd wyposażony w instalację LPG. Skrzynia biegów automatyczna.

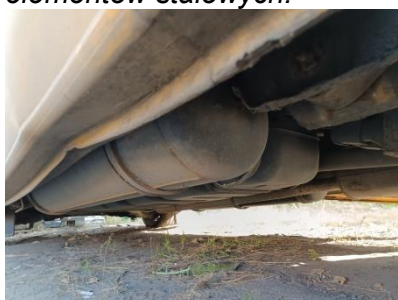
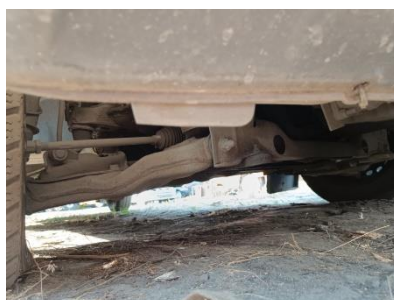
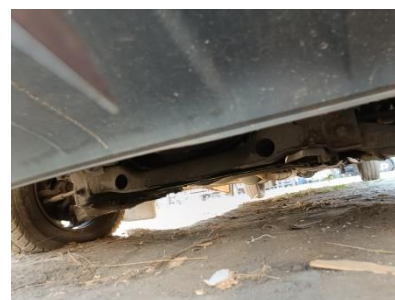
Podwozie

Układ zawieszenia w stanie poprawnym. Układ kierowniczy, układ hamulcowy i wydechowy bez możliwości sprawdzenia poprawności działania. Widoczna nieznaczna, miejscowa korozja elementów stalowych.

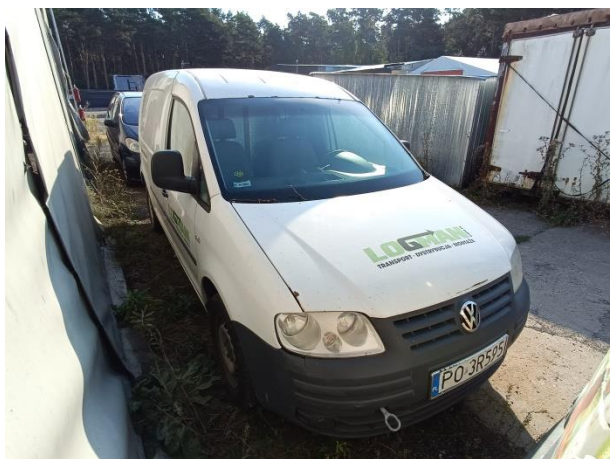
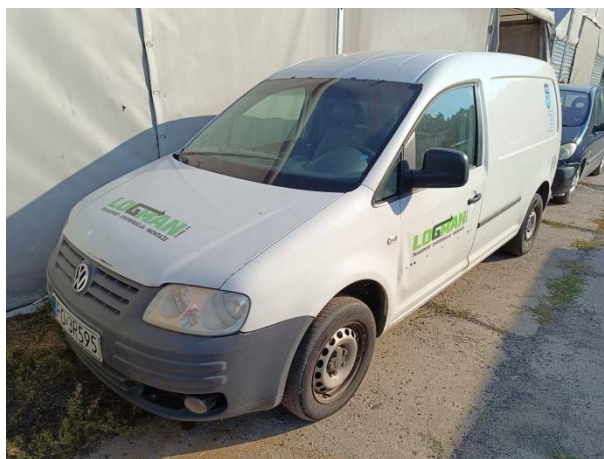
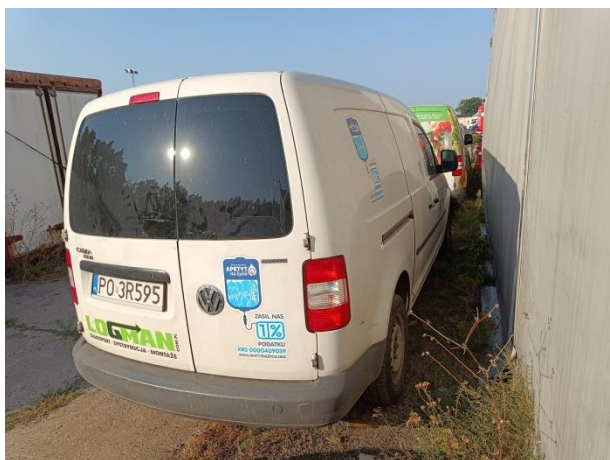
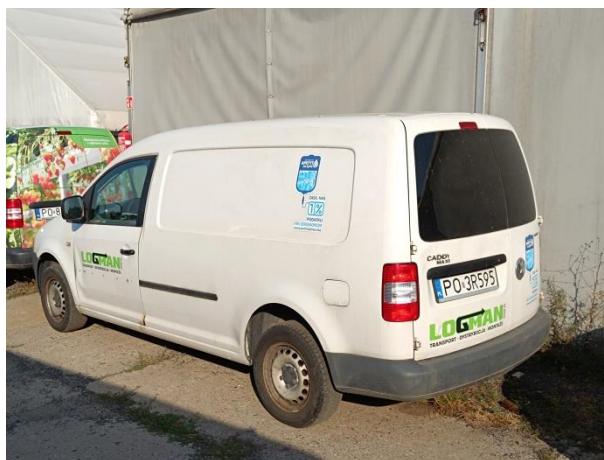
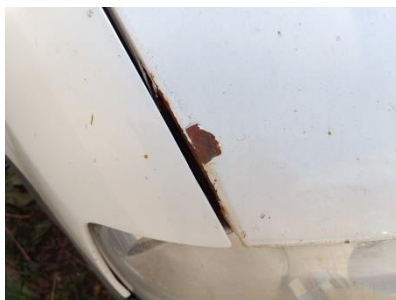
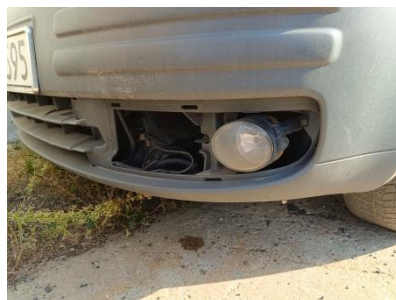
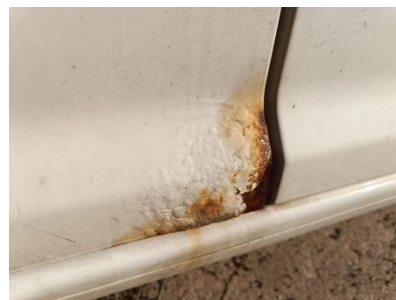
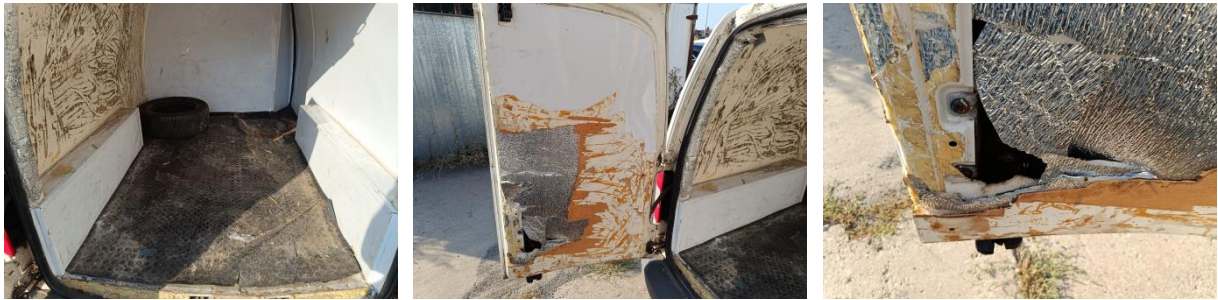
Nadwozie

Widoczne wgniecenia na drzwiach oraz nieliczne na karoserii pojazdu. Pęcherze korozyjne oraz widoczna miejscowa korozja powierzchniowa. Przeprowadzone badania grubości lakieru nie wskazują na szpachlowanie i lakierowanie. Uszkodzony i niekompletny przedni zderzak. Brak listwy lewych drzwi.

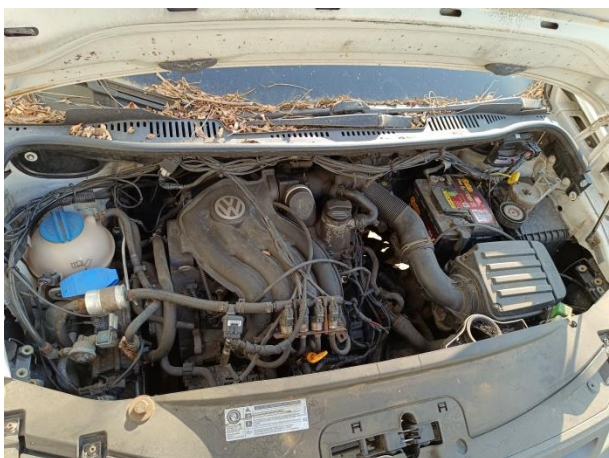
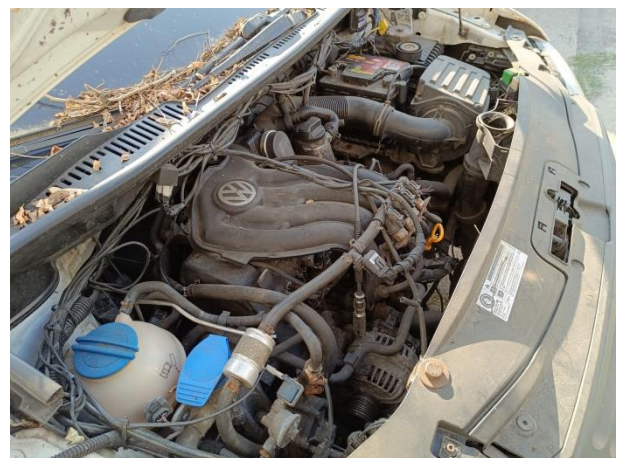
Układ napędowy

Brak możliwości uruchomienia silnika. Pojazd wyposażony w instalację LPG. Skrzynia biegów manualna.

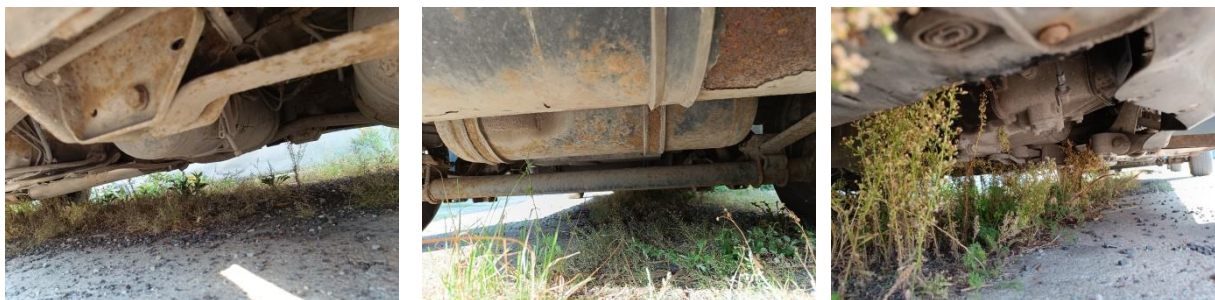
Podwozie z widoczną korozją.

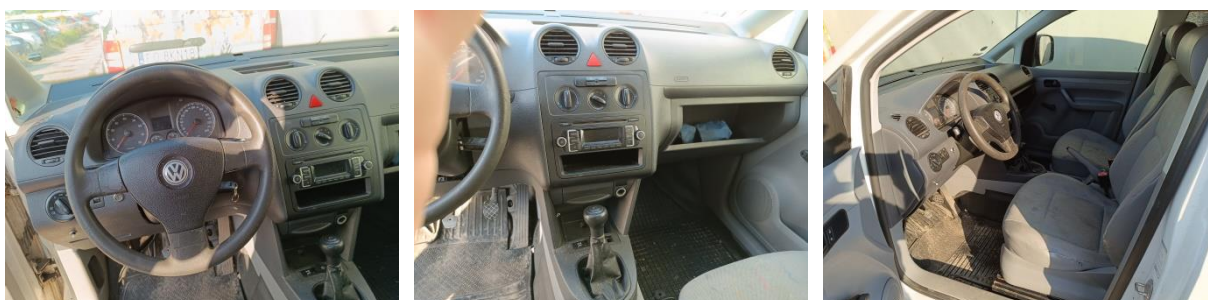
Osprzęt i wyposażenie

Instalacja elektryczna bez możliwości sprawdzenia. Komora ładunkowa pojazdu w wykonaniu izotermicznym, częściowo zdemontowanym.

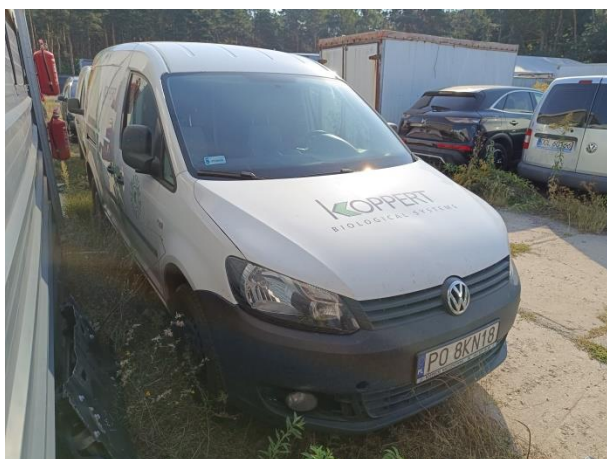
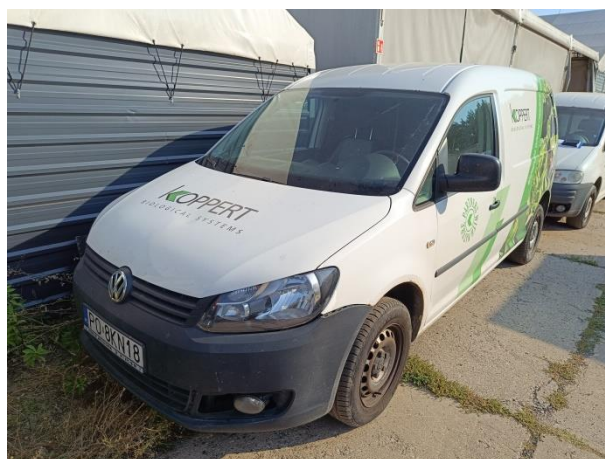
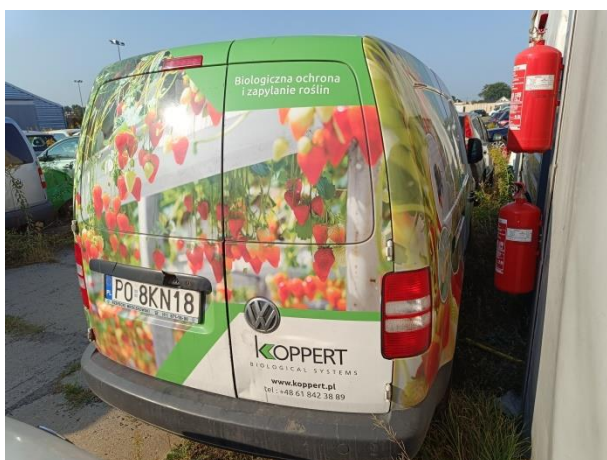
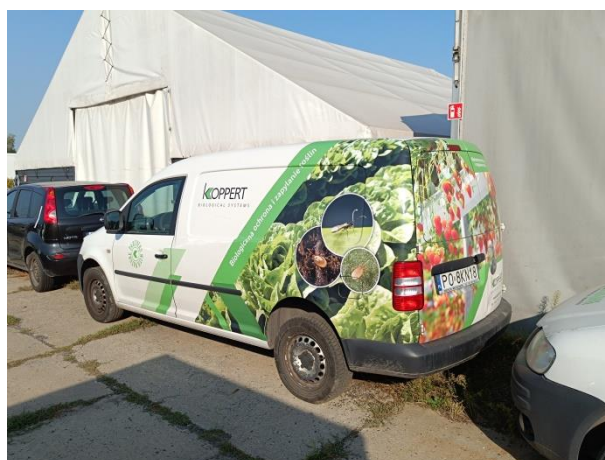
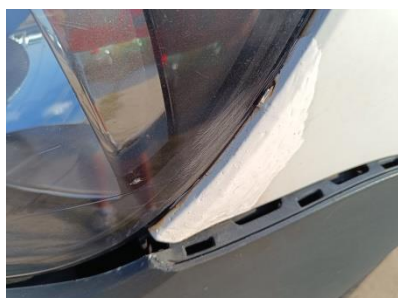
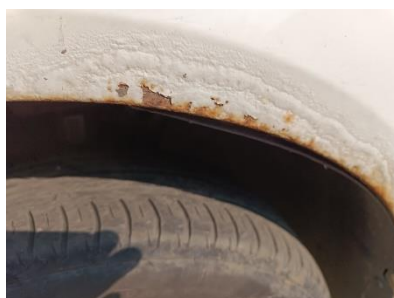
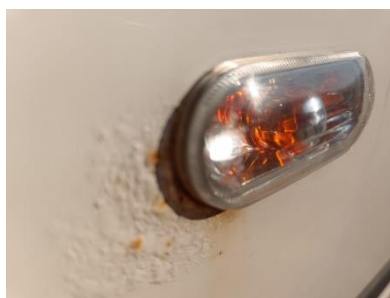
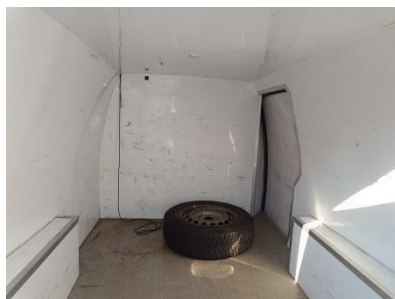
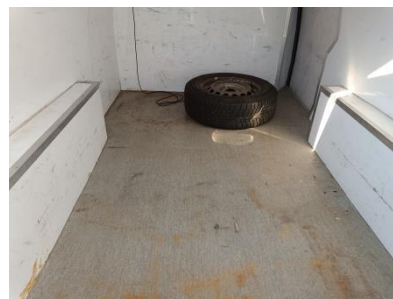
Nadwozie z widocznymi ogniskami korozji tak powierzchniowej jak i na wskroś zgodnie z załączonymi zdjęciami. Widoczne przetarcia warstwy lakieru. Przeprowadzone badania grubości lakieru załączono w poniższej tabeli wskazują o możliwości jego szpachlowania.

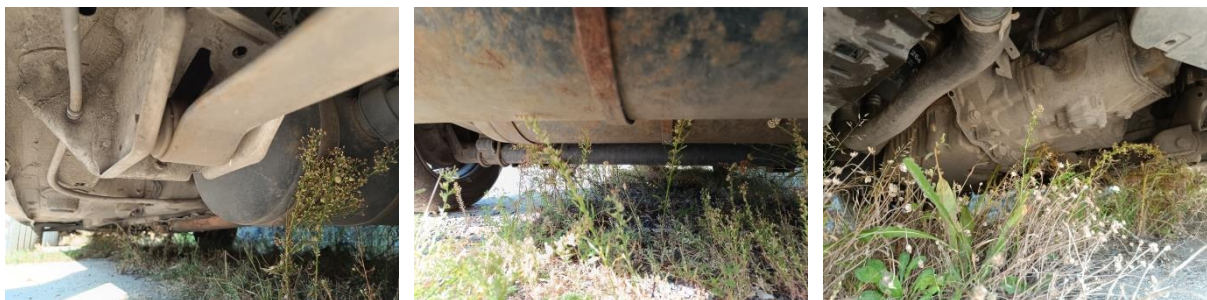
Podwozie z nieznaczną korozją.

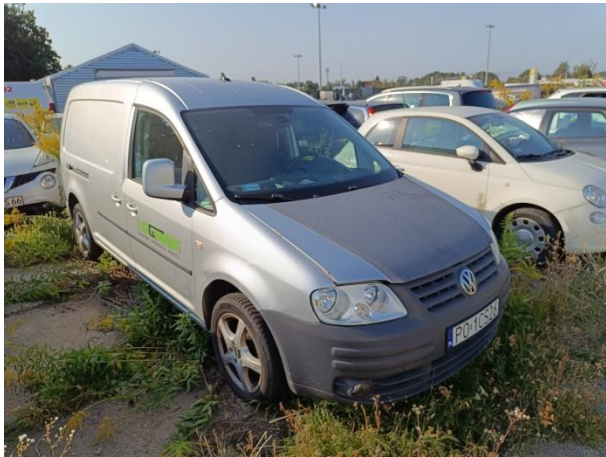
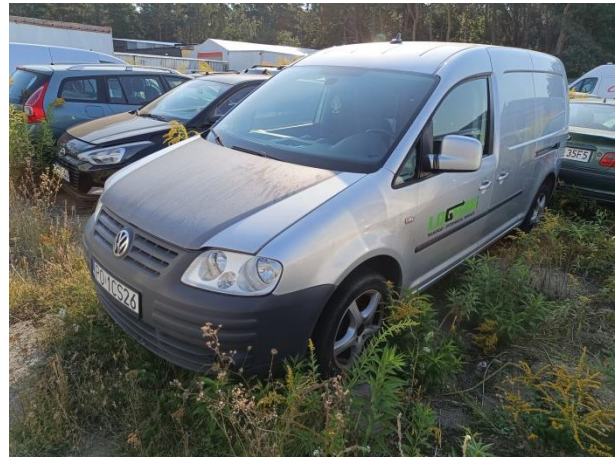
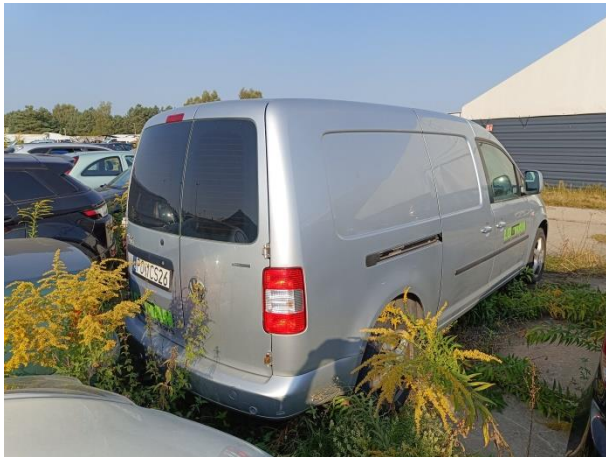
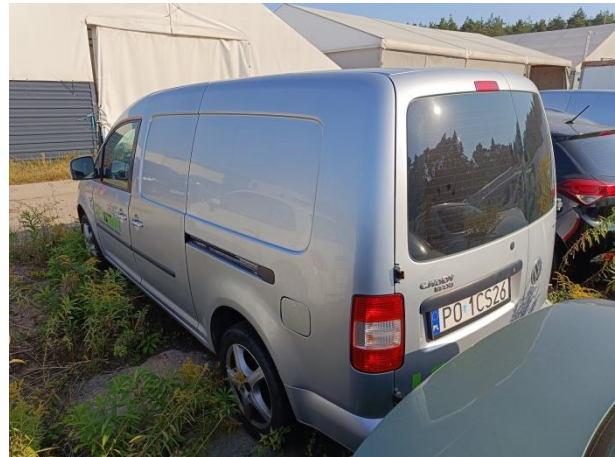
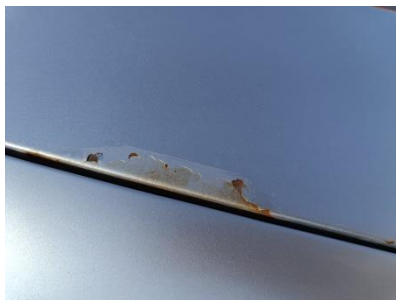
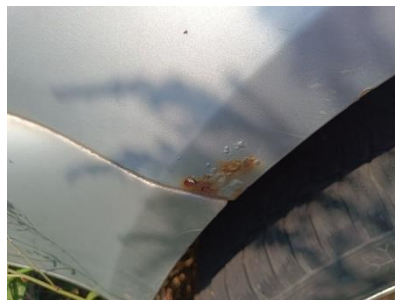
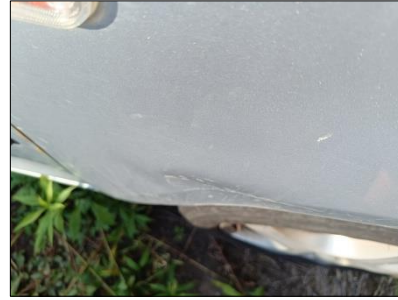
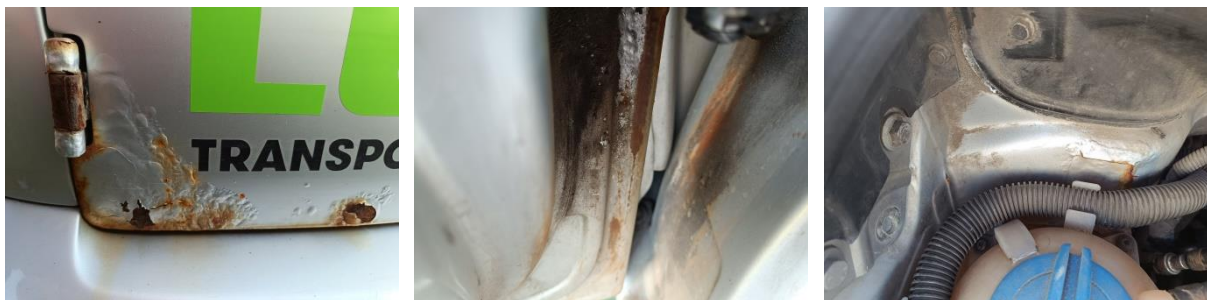
Nadwozie

Widoczne wgniecenia na błotniku przednim oraz drzwiach pojazdu. Pęcherze korozyjne oraz widoczna miejscowa korozja powierzchniowa na karoserii jak również w komorze silnika. Przeprowadzone badania grubości lakieru nie wskazują na szpachlowanie i lakierowanie. Uszkodzony i niekompletny przedni zderzak. Brak listwy lewych drzwi.

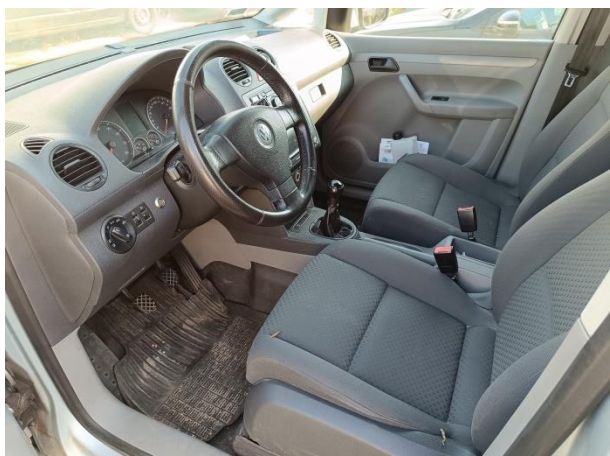
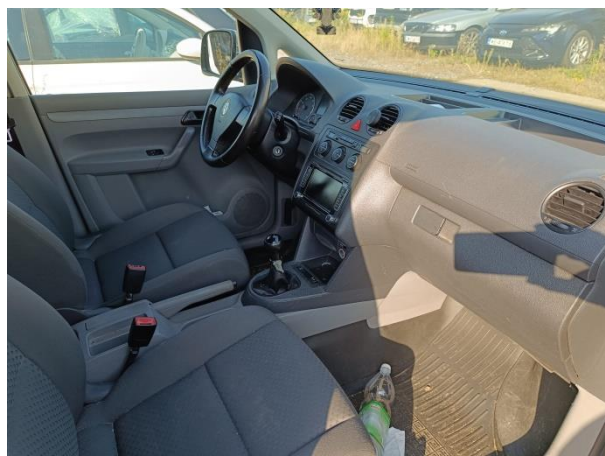
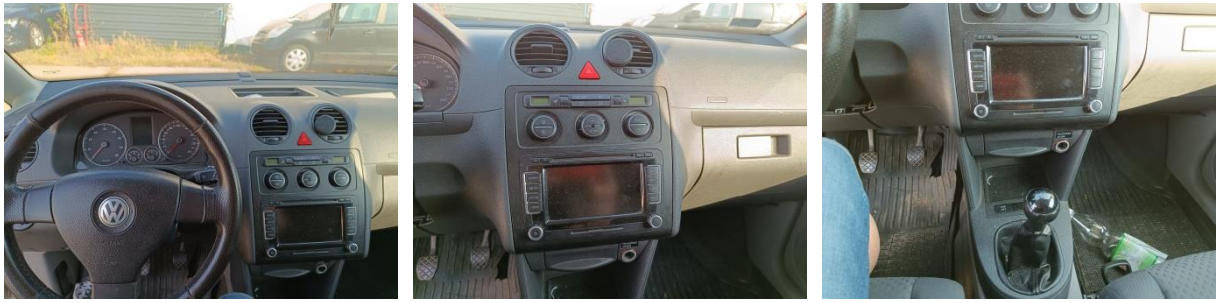
Osprzęt i wyposażenie

Instalacja elektryczna bez możliwości sprawdzenia. Przednia szyba wymieniona. Obręcze kół wykonane ze stopów lekkich.

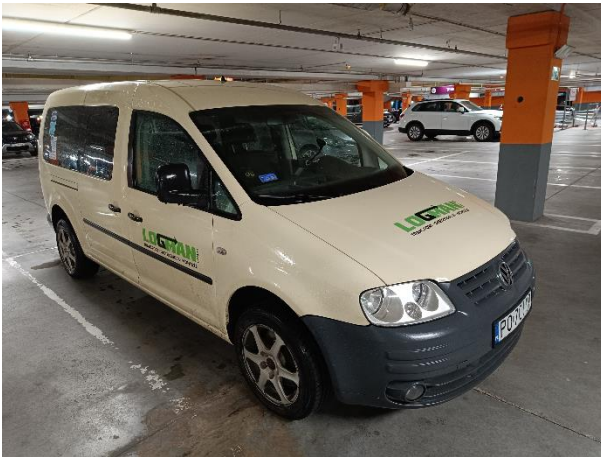
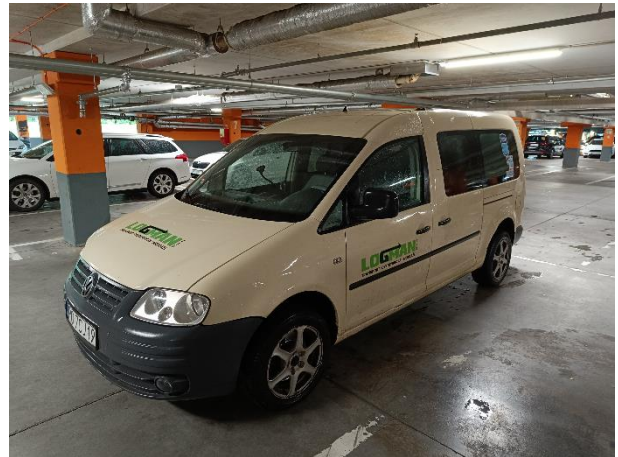
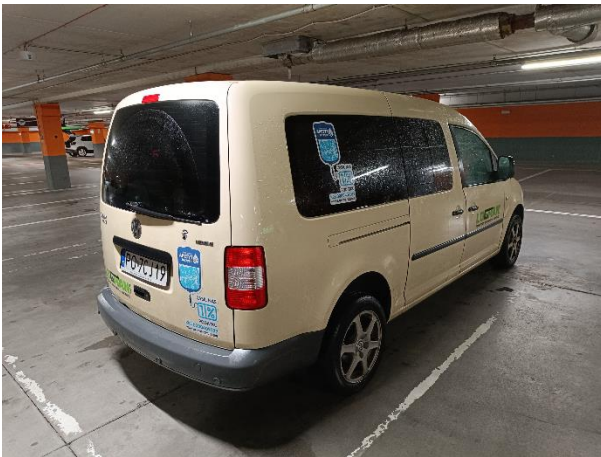
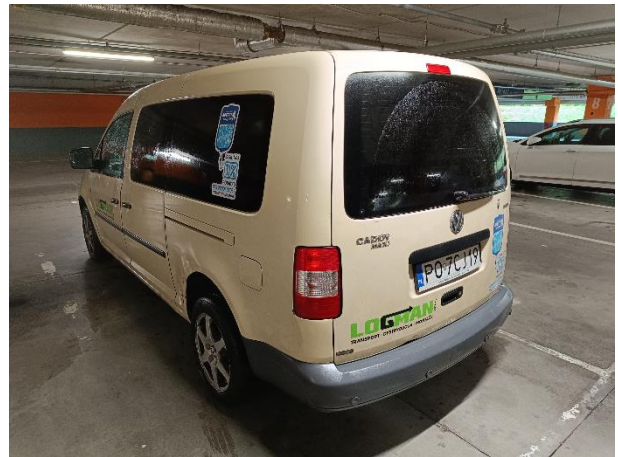
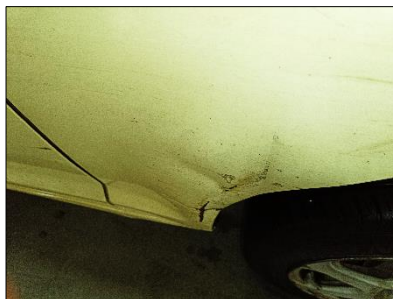
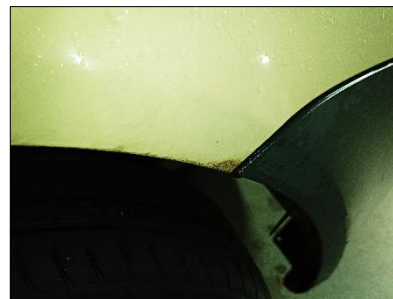
Nadwozie z niewielką ilością ognisk korozji oraz wgniecień zgodnie z załączonymi poniżej zdjęciami. Widoczne przetarcia warstwy lakieru. Przeprowadzone badania grubości lakieru załączono w poniższej tabeli wskazują na brak szpachlowania i powtórznego malowania.
